# CÂMARA MUNICIPAL DE MOGI MIRIM

**Ref.: Contratação de empresa para realização de serviços de reforma, manutenção e conservação das dependências da Câmara Municipal de Mogi Mirim.**

### **Dos problemas apresentados nas dependências:**

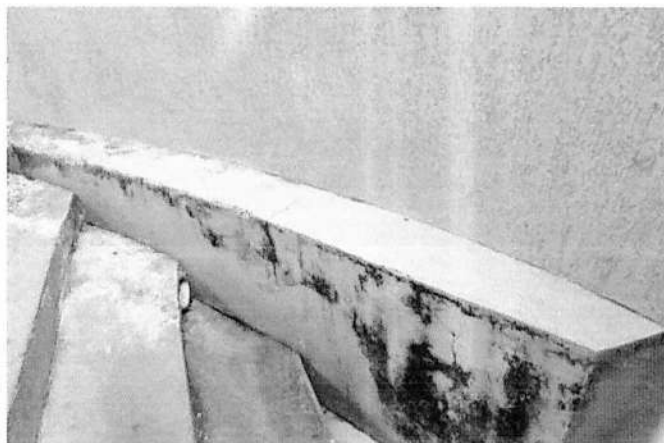
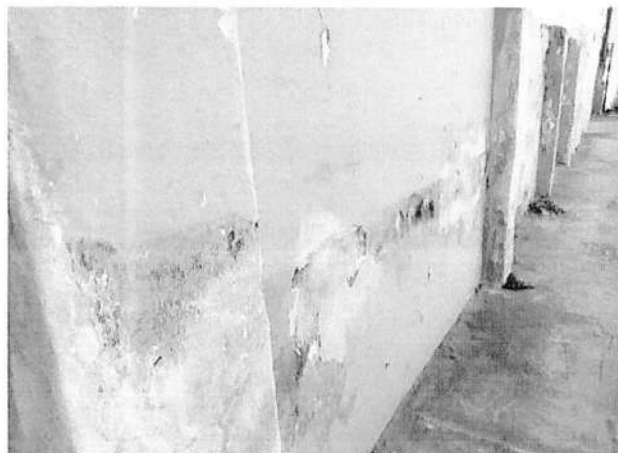
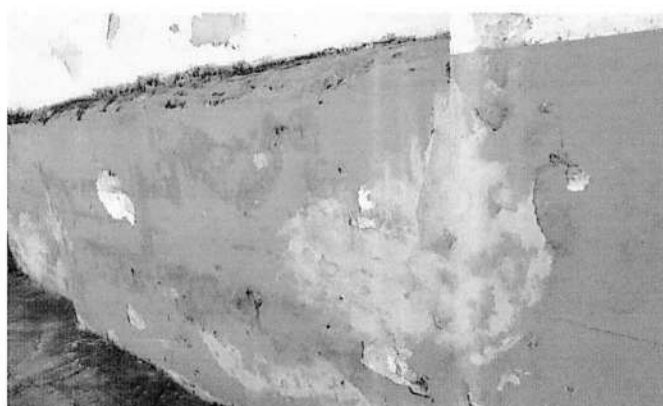
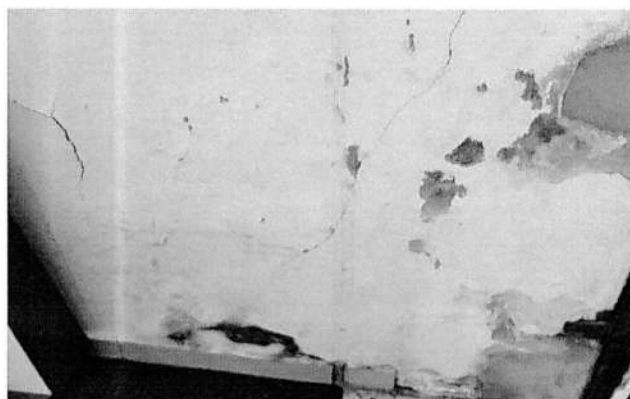
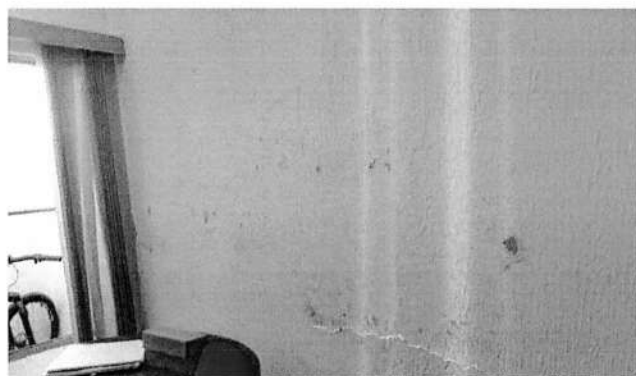
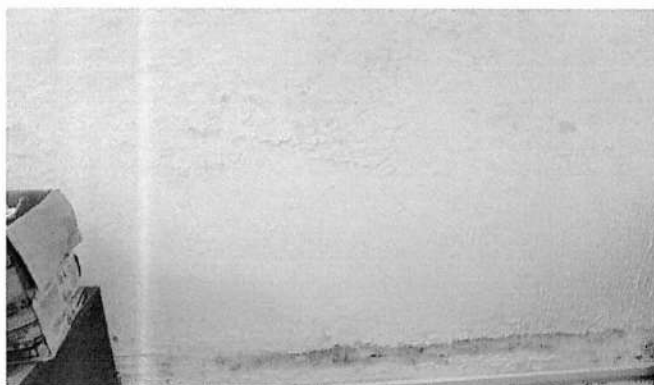
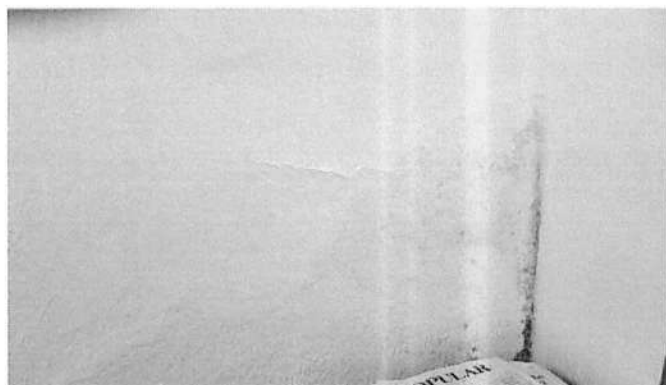
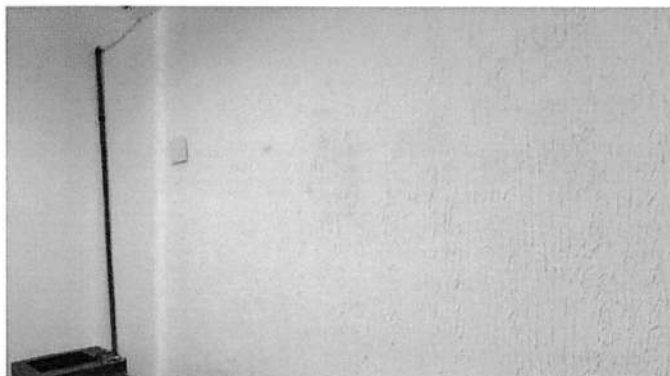
#### **1 – Umidades nas paredes das salas**

Todavia, com o passar do tempo este problema se agravou afetando consideravelmente as salas de uso do vereador Geraldo Vicente Bertanha; do vereador Marcio Evandro Ribeiro; sala do Procurador Jurídico; sala do Chefe de Gabinete da Presidência e sala da Assessora Técnica da Presidência. Todas as salas mencionadas fazem divisa com a área vizinha pertencente a Igreja Universal do Reino de Deus, onde o problema também acontece.

Estas salas foram severamente atingidas pela umidade, gerando a proliferação de pontos de fungos e bolor, tornando-se locais insalubres, sendo impróprias ao trabalho, conforme relatório elaborado por Engenheiro de Segurança do Trabalho (**doc. 8**).

Seguem abaixo as fotos das paredes, lado externo e interior das salas:

Em maio de 2019 a administração solicitou do engenheiro civil sr. Agnelo Franco Junior um estudo técnico para a solução do problema (**doc.9**).

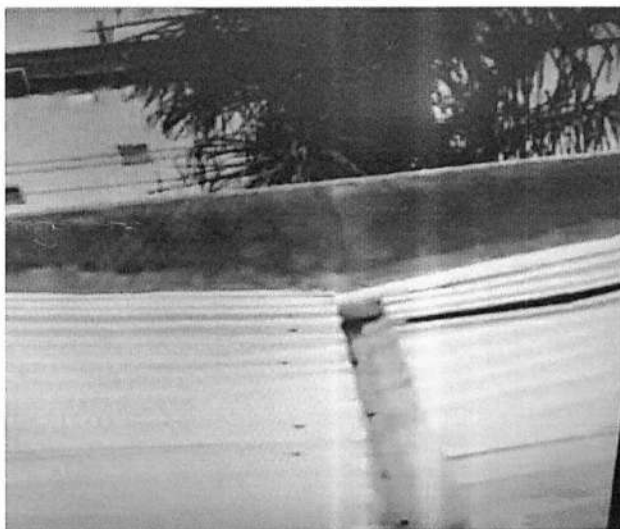
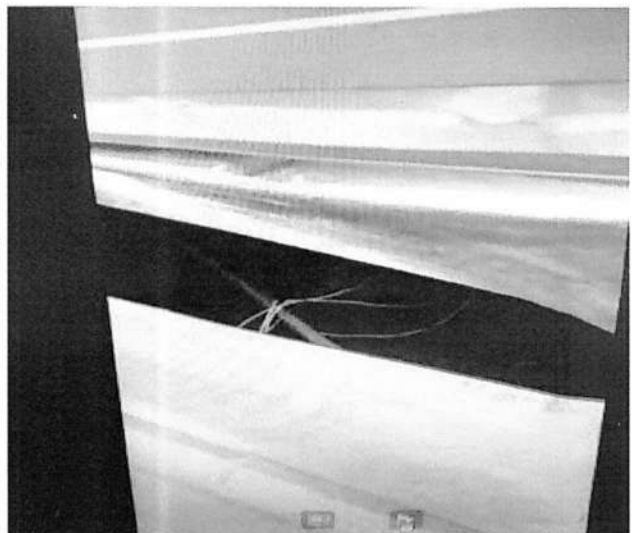
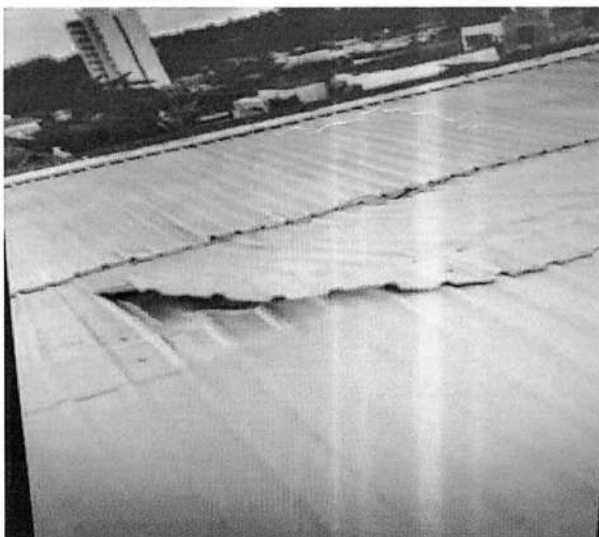
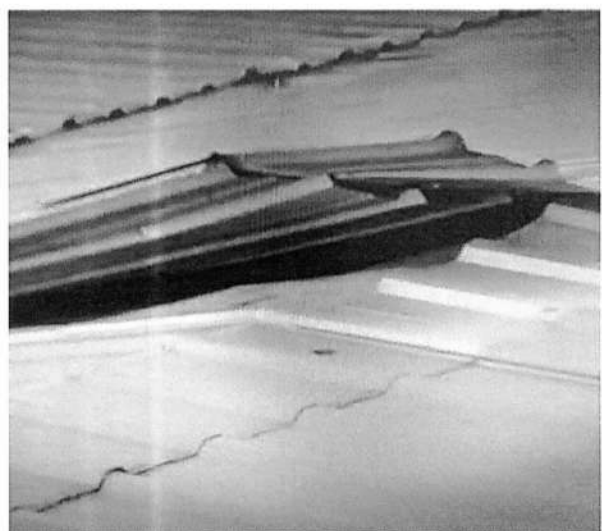
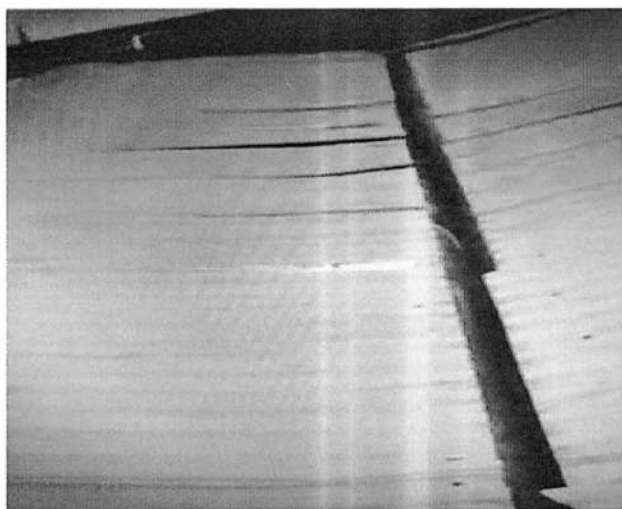
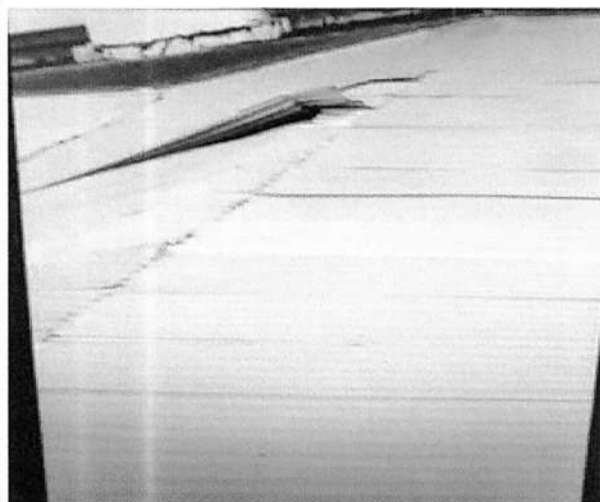
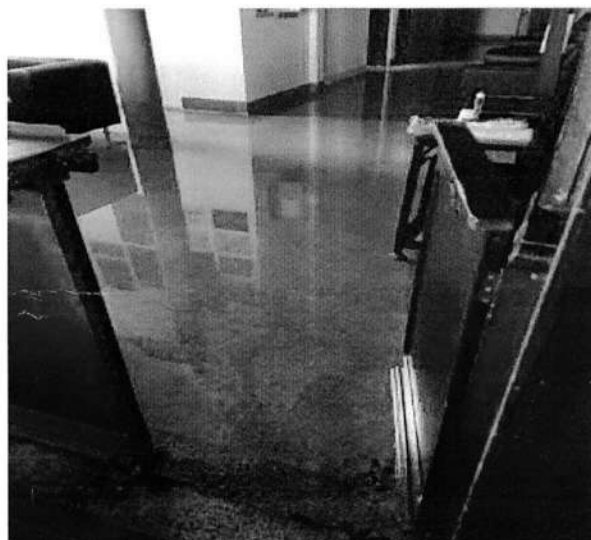
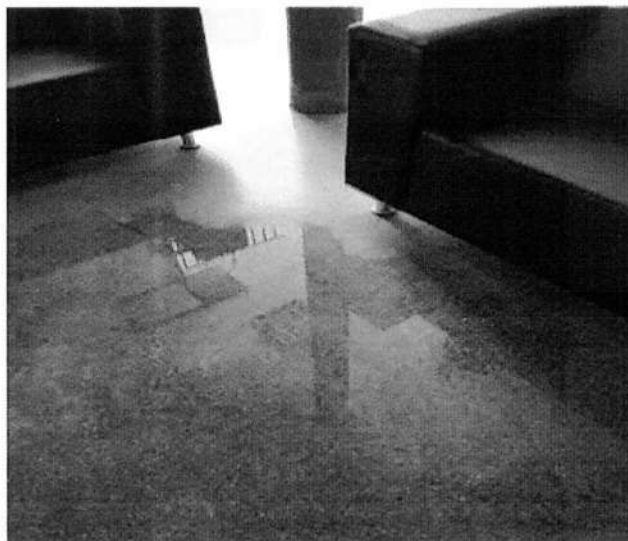
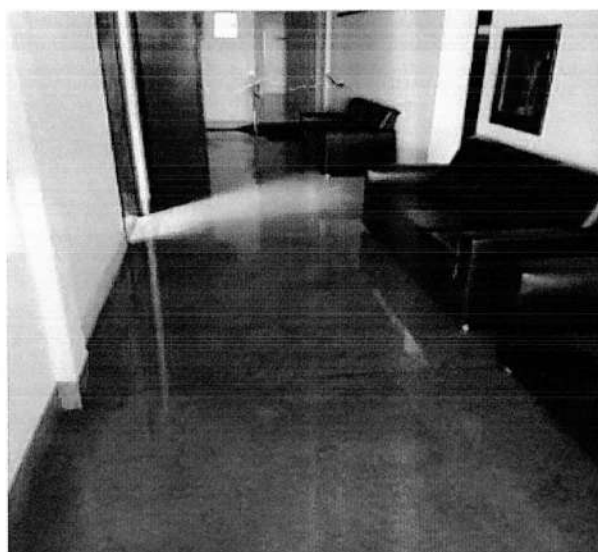
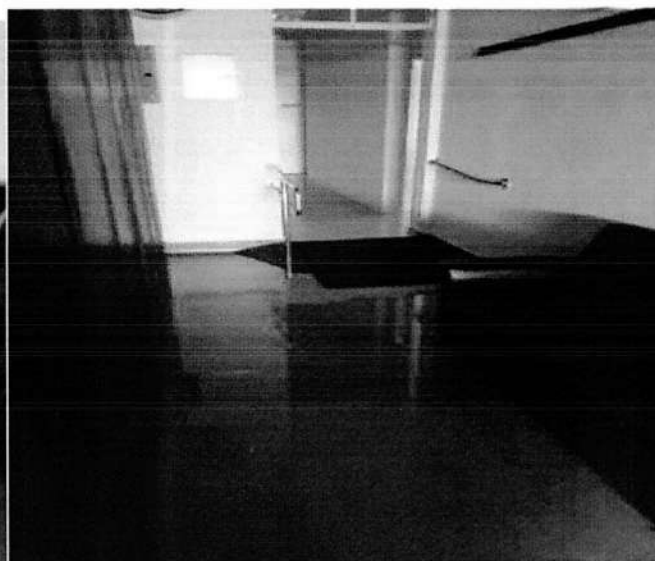
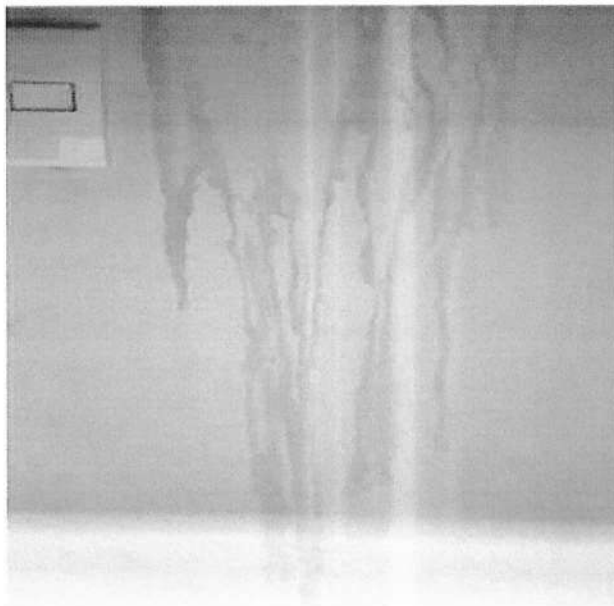
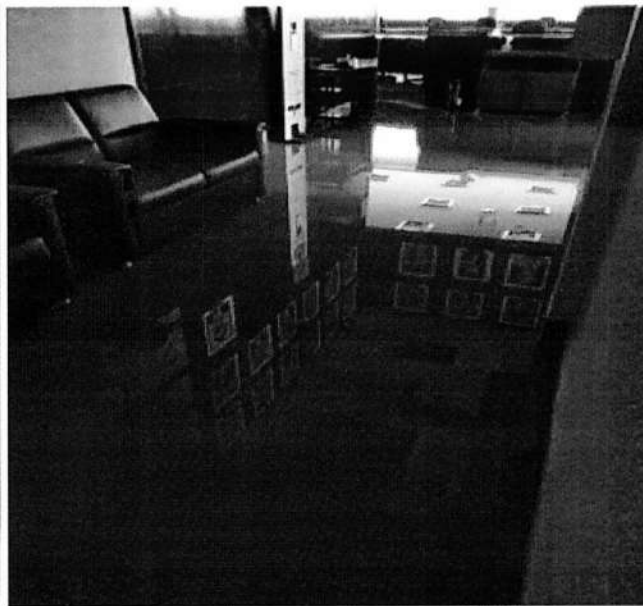
## 2 – Vazamentos verificados no telhado

O telhado do prédio do plenário tem apresentado vazamentos e goteiras de forma recorrente. Estes vazamentos têm comprometido a fiação elétrica, provocando prejuízos nos equipamentos elétricos da Casa. A situação teve piora com os ventos das últimas chuvas ocorridas, visto que as telhas se dobraram, comprometendo consideravelmente a vedação do telhado. Além dos danos no mobiliário houve comprometimento de equipamentos de uso dos servidores como microcomputadores, telefones e a central telefônica PABX que deixou de funcionar (**doc 10**).

Seguem abaixo fotos da situação atual verificada no telhado e os estragos que as chuvas causaram na área interna da Câmara Municipal.

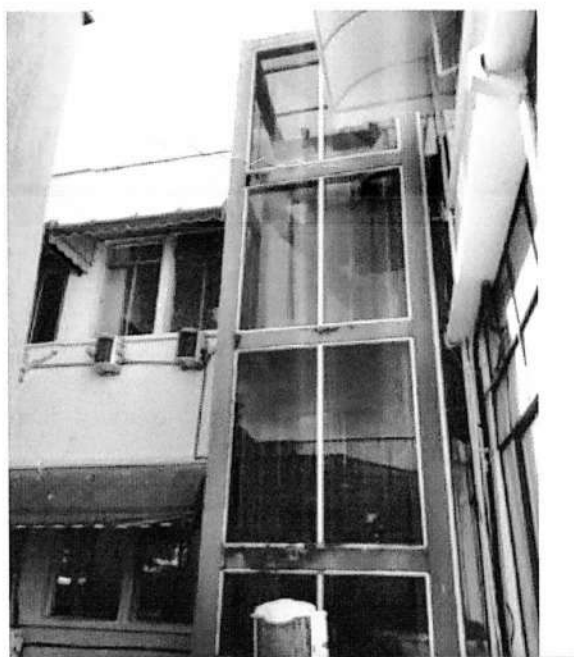
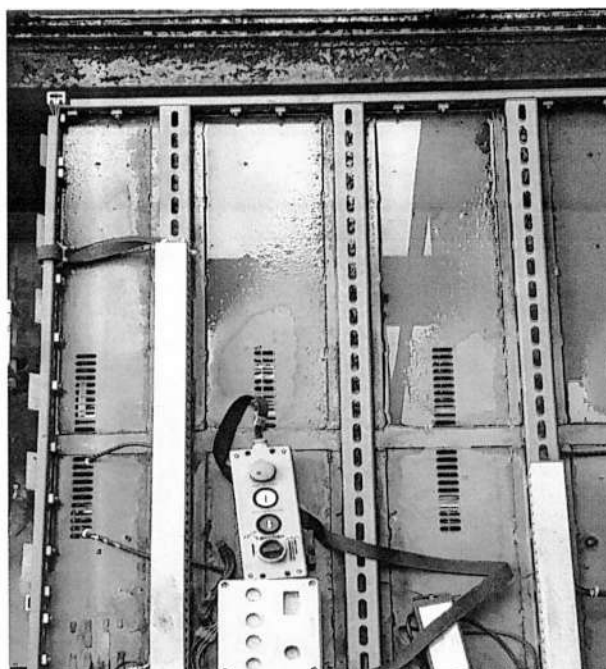
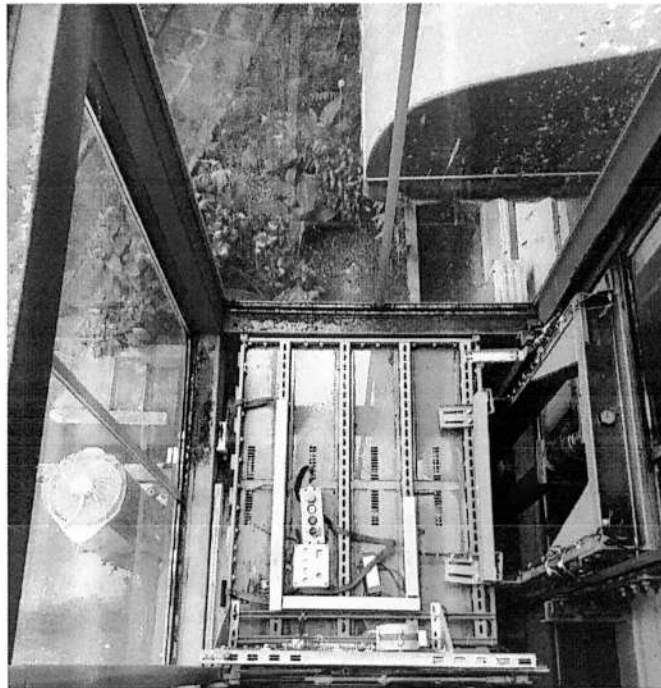
### 3 – Vazamentos verificados na estrutura do elevador

A cobertura da estrutura do elevador tem apresentado vazamentos quando chove. Estes vazamentos prejudicam o funcionamento da parte elétrica do elevador e comprometem a segurança do equipamento. Devido a esta ocorrência, recentemente tivemos de substituir vários componentes elétricos do elevador que tiveram danos (**doc. 11**).

Seguem abaixo fotos da visão exterior e da parte superior da cabine do elevador após uma chuva leve/moderada.
