## 9. RELATÓRIO DE AVALIAÇÃO DO SISTEMA DE ESGOTAMENTO SANITÁRIO EXISTENTE

## 9.1. SUB-BACIA MOGI MIRIM

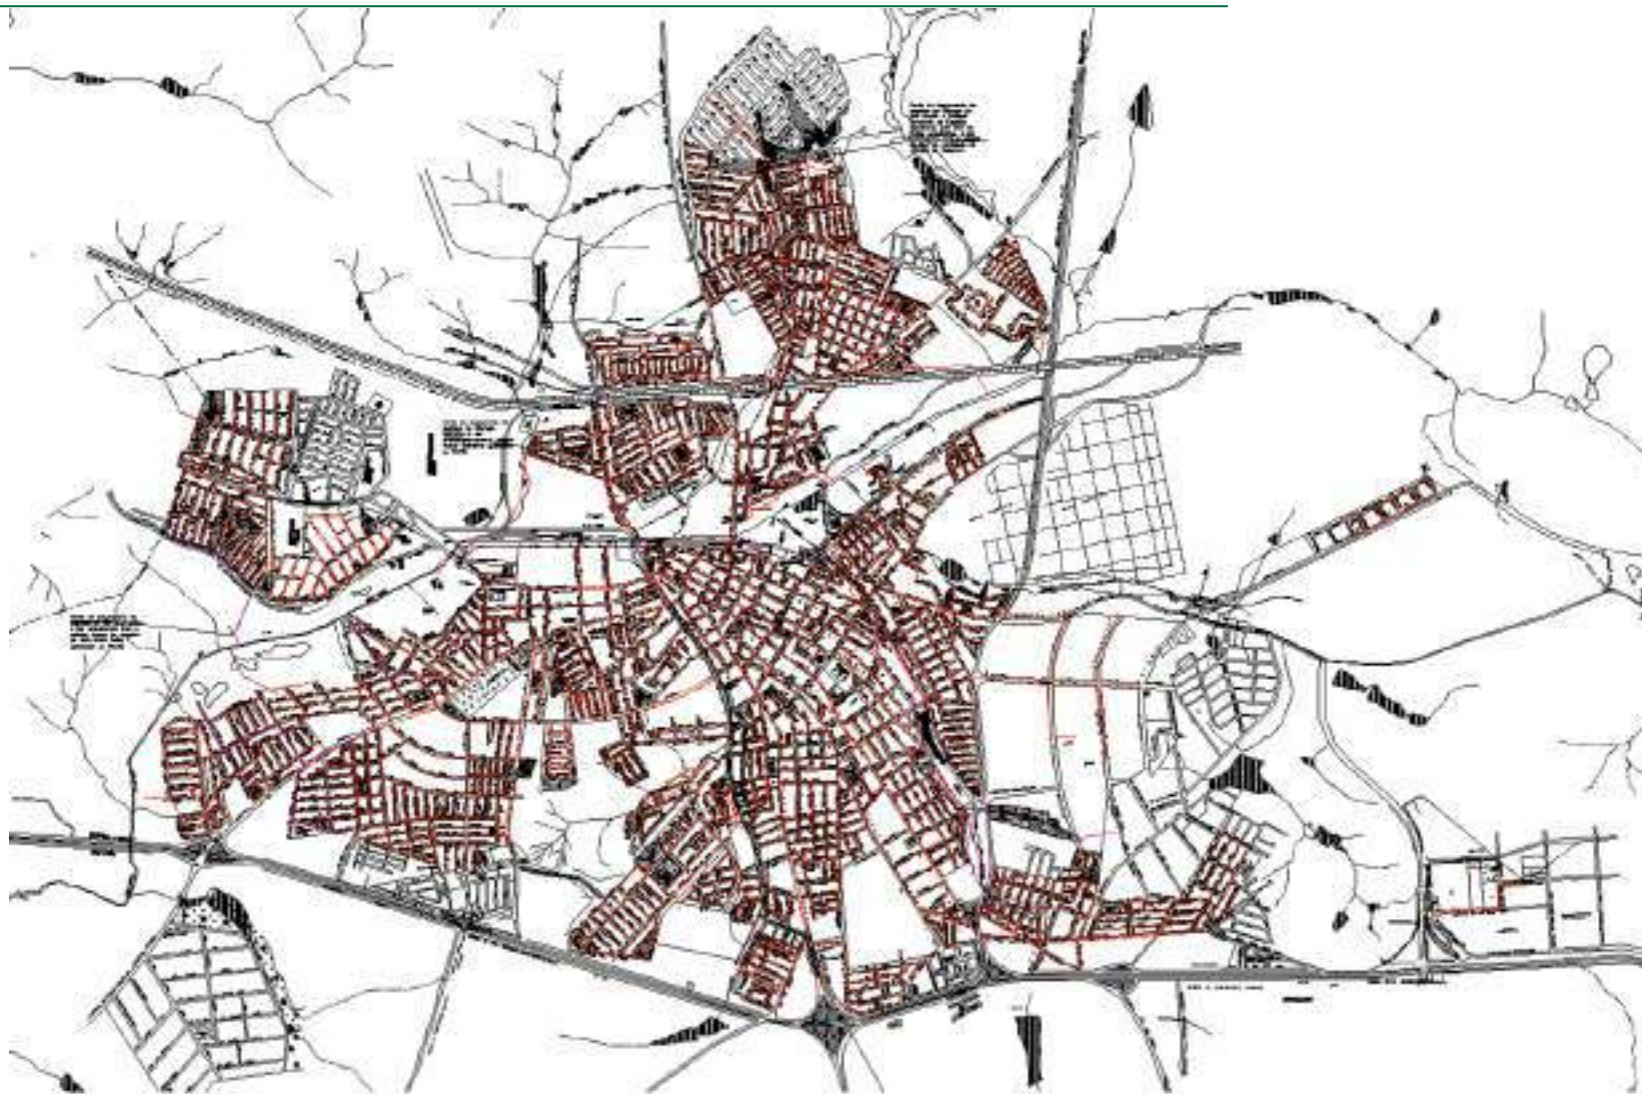
Estima-se que 90% da rede coletora do município seja em manilha cerâmica, e que toda a rede da Zona Leste esteja completamente comprometida, com índices de infiltração elevados, e problemas de rompimentos e vazamentos frequentes.

A Figura 72 apresenta as redes de coleta existentes nesta sub-bacia, sendo que, nos locais em que não se observa linhas vermelhas, não existe rede de coleta.

**FIGURA 72.** Distribuição das redes de esgotamento da Sub-bacia Mogi Mirim (locais com redes estão destacados em vermelho).

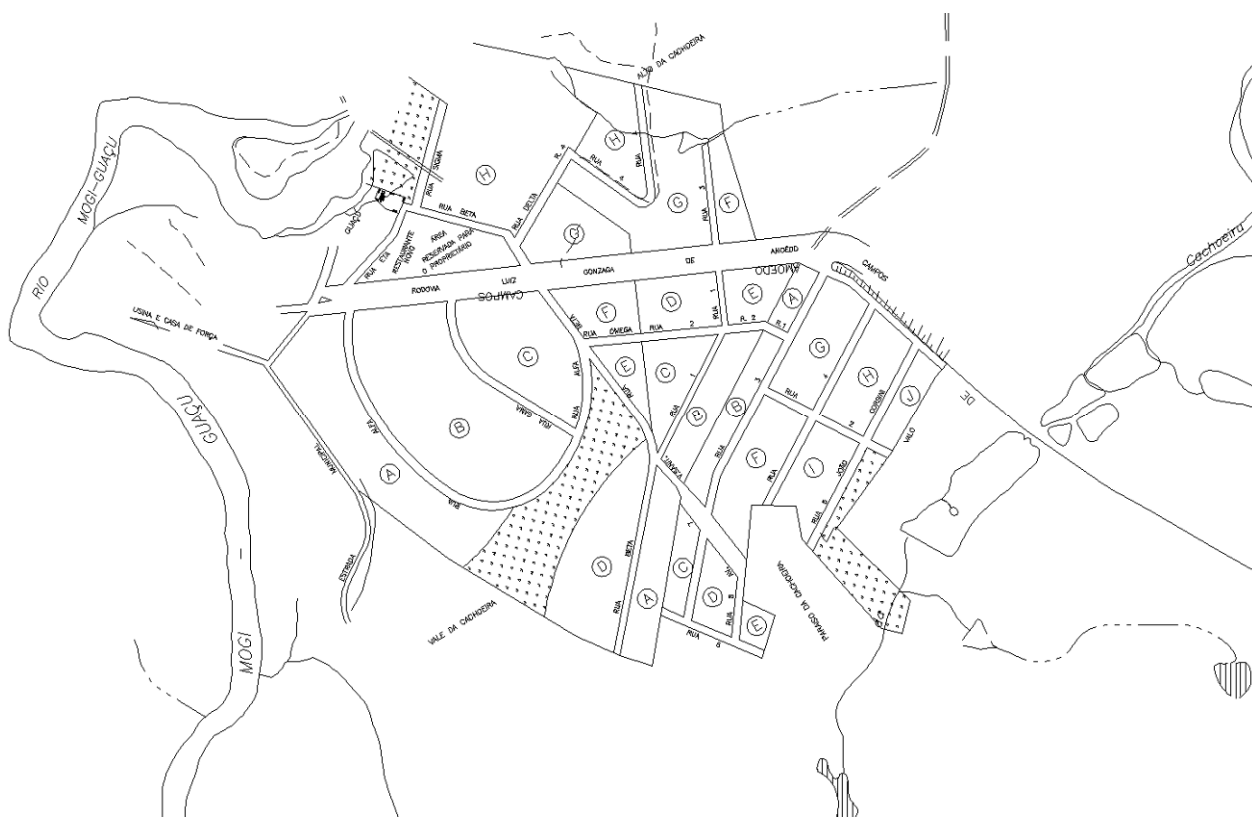
As chácaras tem sistemas individuais de “tratamento” constituídos por fossas negras ou sistemas do tipo Fossa Filtro e Sumidouro, porém, esses sistemas não são adequados por ocasionarem a contaminação do solo e do lençol freático.

**FIGURA 78.** Sub-bacia Paraíso da Cachoeira, que possui apenas sistemas individuais de tratamento de esgoto (sem redes de coleta).

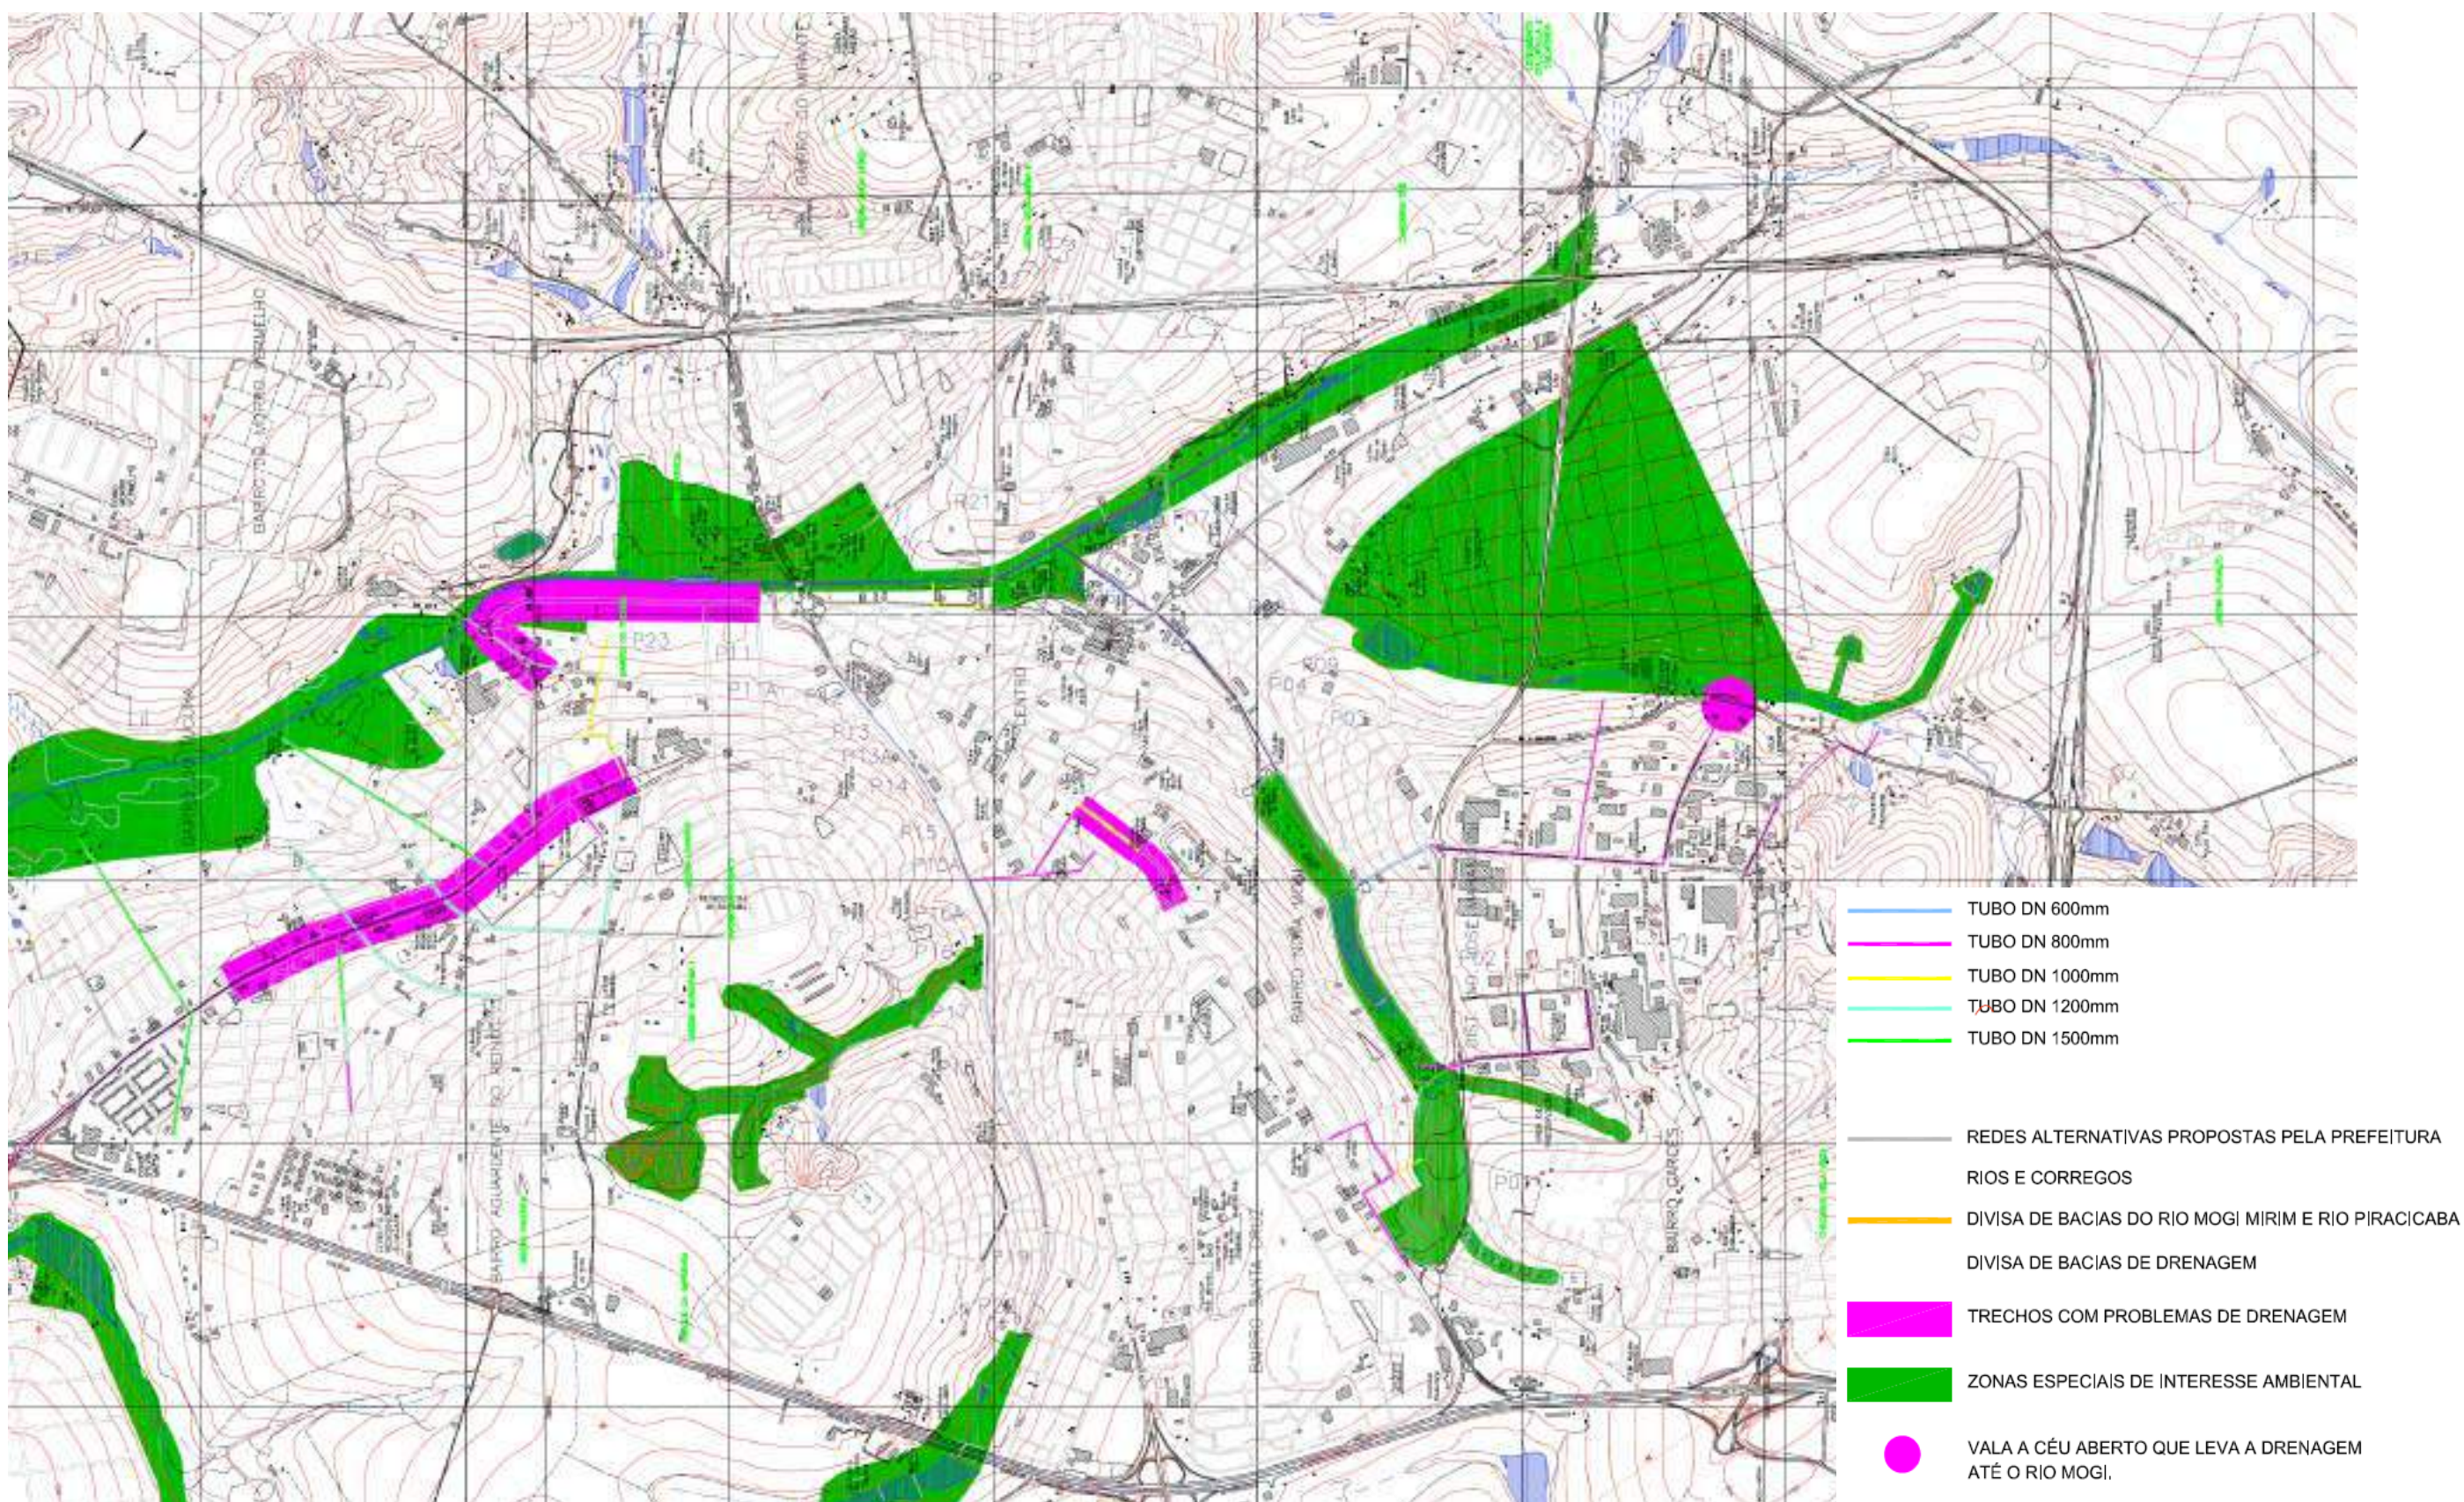
**FIGURA 87.** Identificação dos principais locais com problemas nos sistemas de microdrenagem da área urbana de Mogi Mirim.

- Na Rua Francisco Neves deve ser prevista galeria para aliviar o sistema de drenagem da Rua 22, que está no limite de sua capacidade.

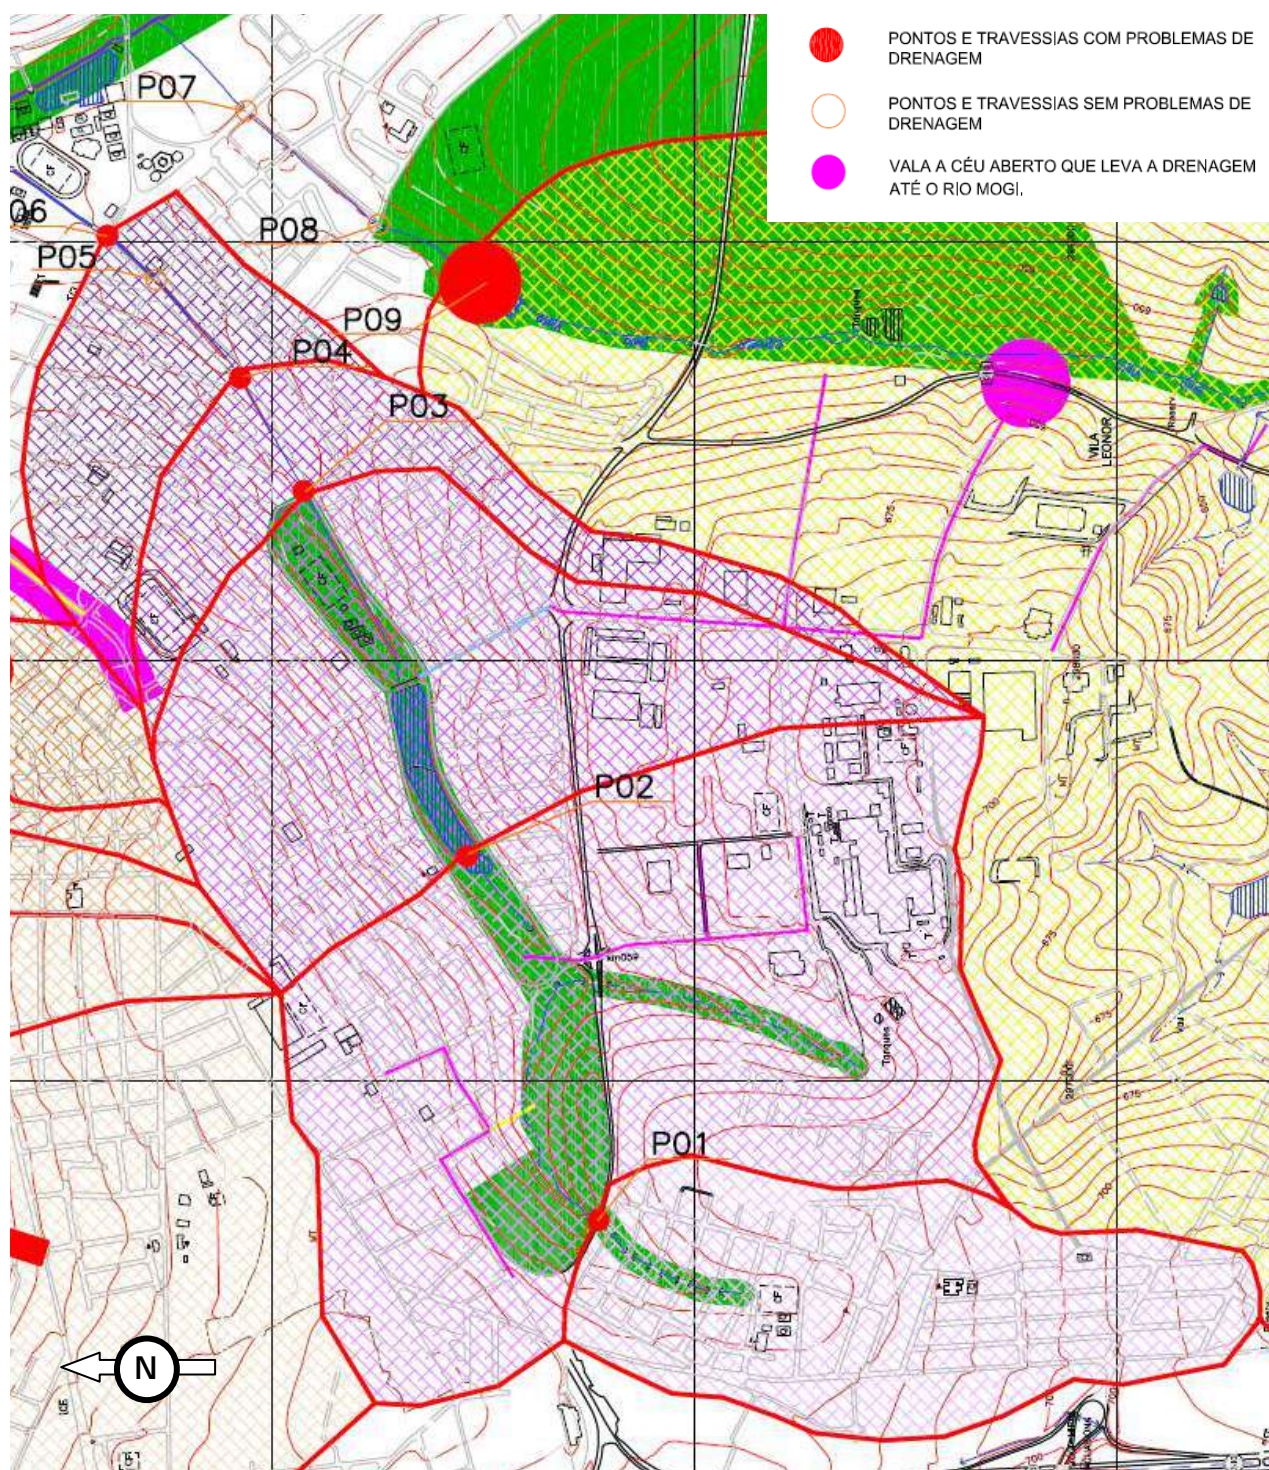
**FIGURA 89.** Identificação dos pontos de estudo na Sub-bacia do Afluente da Margem Esquerda do Rio Mogi Mirim 02 – P01 a P07 – Os pontos problemáticos são identificados em vermelho.

Travessia com problema de estrangulamento na seção, observou-se que foi locada uma tubulação DN 400 mm ao lado da seção ovoide principal a fim de se tentar suavizar os danos causados, porém ainda não foi suficiente para se atingir a seção mínima necessária e escoar toda a vazão de cheias.

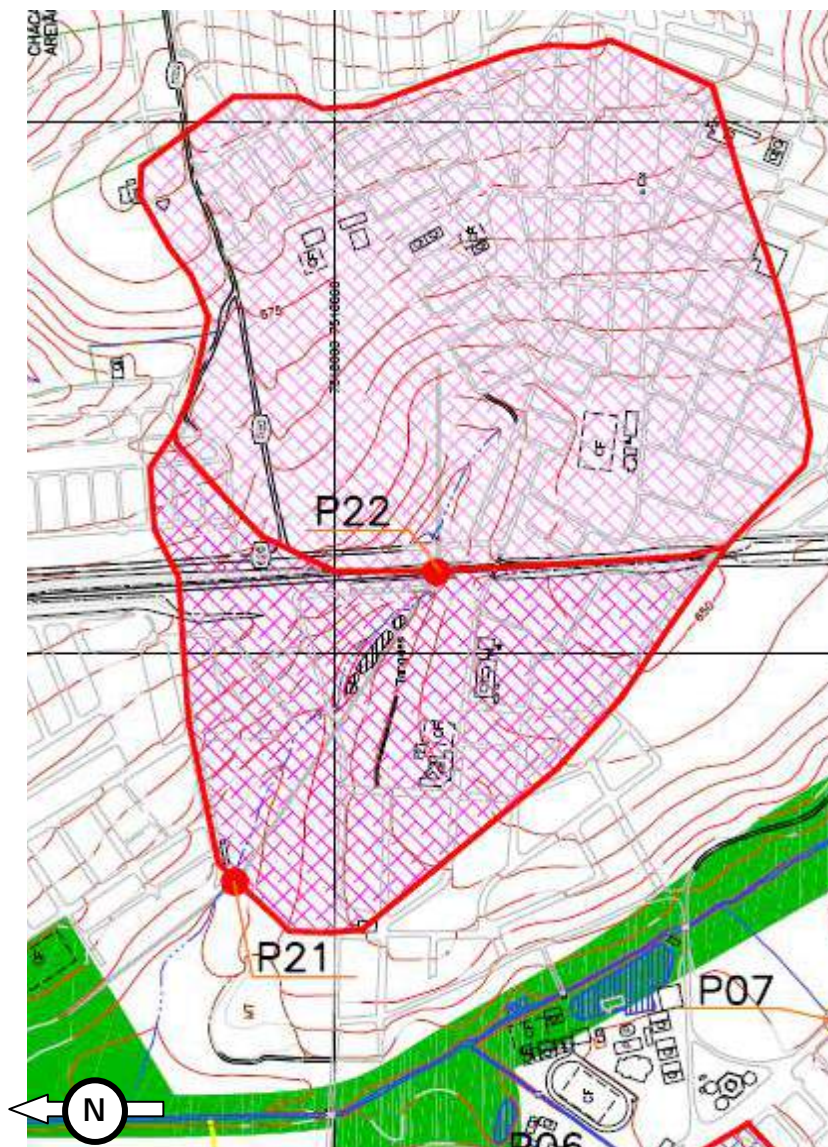
**FIGURA 92.** Identificação dos pontos de estudo na Sub-bacia do Afluente da Margem Direita do Rio Mogi Mirim – P21 e P22 – Pontos problemáticos em vermelho.

No ponto 22 esta localizada uma travessia subdimensionada que acaba alagando a área do túnel que passa sob da linha férrea, por não escoar a vazão necessária

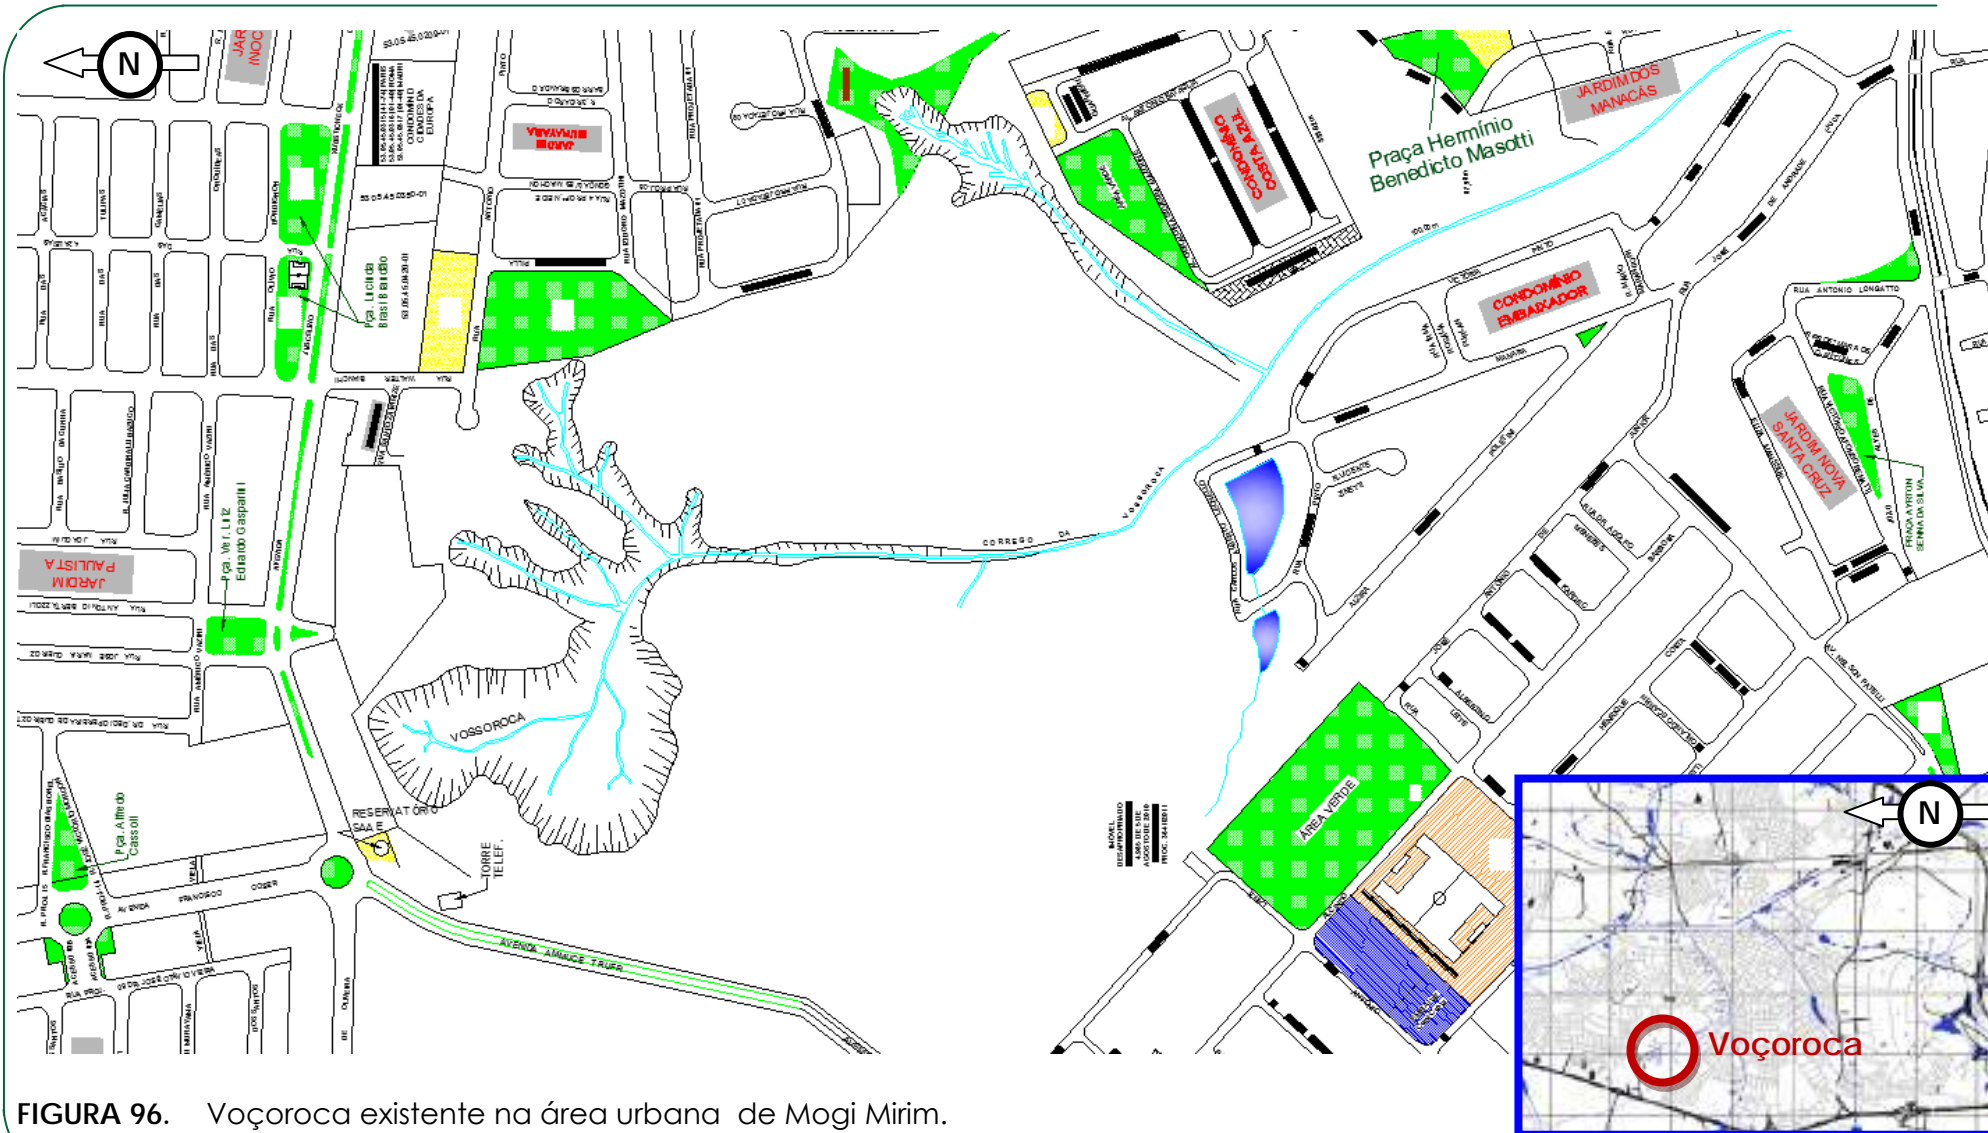
**FIGURA 96.** Voçoroca existente na área urbana de Mogi Mirim.

Durante os estudos e vistoria técnica, verificou-se ainda que existe uma Voçoroca de grandes dimensões na área urbana do município, na bacia do Afluente da Margem Direita do Rio Mogi Mirim 01. Essa Voçoroca deve ter especial atenção dos gestores municipais, pois está localizada muito próxima às residências, além de um reservatório do SAAE e torre de telefonia.

O tipo de terreno com solo predominantemente arenoso é propício para o aparecimento das erosões na forma de sulcos, ravinas e voçorocas, que, ao longo dos milhares de anos de formação da geologia foram sendo equilibradas e estabilizadas pelo crescimento e desenvolvimento da vegetação.
