8.1.6. Estações Elevatórias/Pressurizadoras de Água Tratada

Nome do Arquivo: SAAEMogiPlanDiretorR1

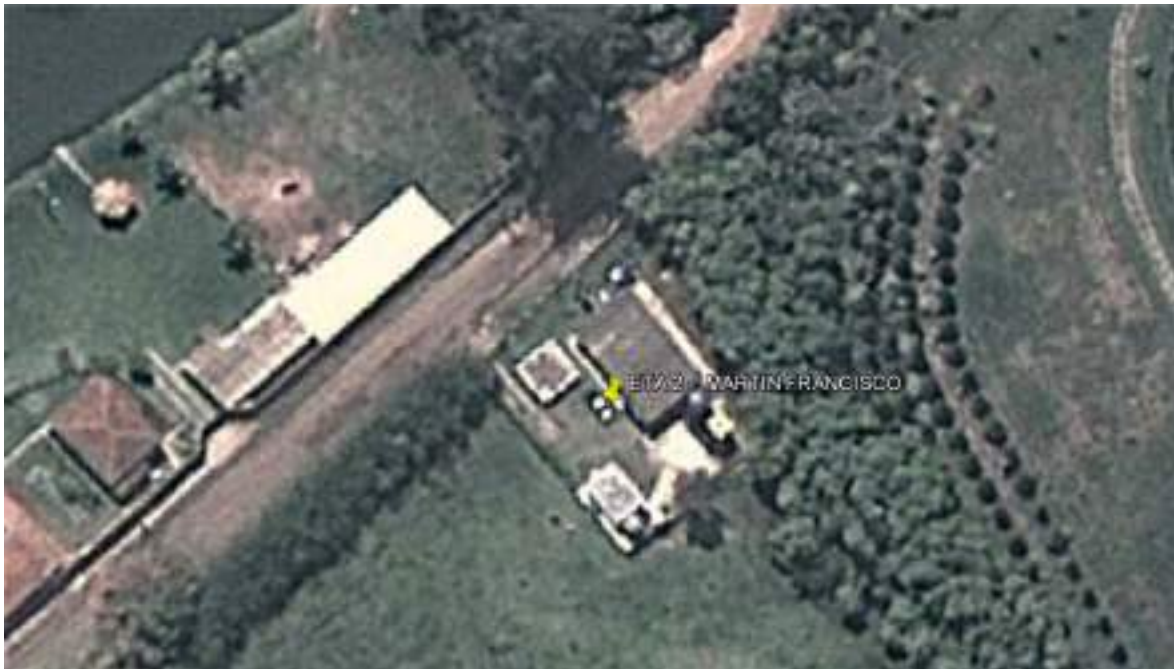
FIGURA 63. Localização e implantação geral da ETA 2 – Martin Francisco.

A Estação de Tratamento de Água Martin Francisco tem capacidade nominal de tratamento igual a 15,0 l/s, sendo do tipo compacta, executada em chapas de aço, e com sistema de tratamento de ciclo completo, com floculador, decantador e filtros, em um único módulo.

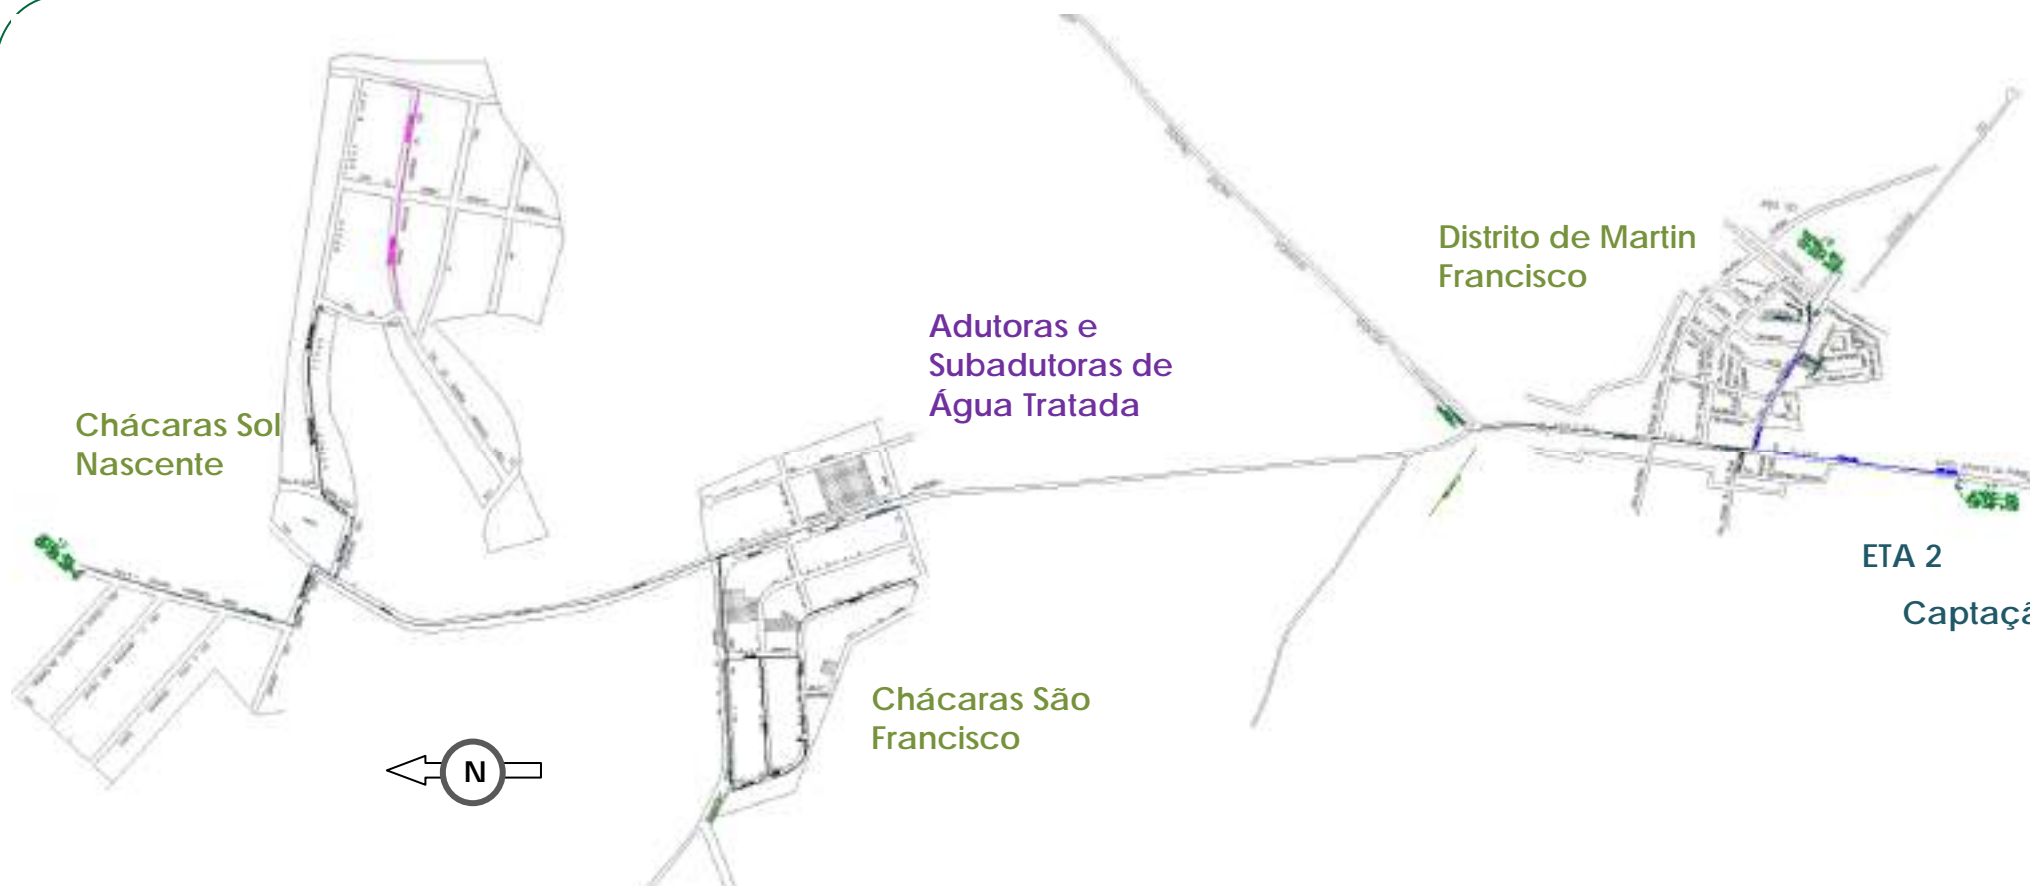
FIGURA 64. Distribuição geral das adutoras e subadutoras do Sistema 2 – Martin Francisco - município de Mogi Mirim.

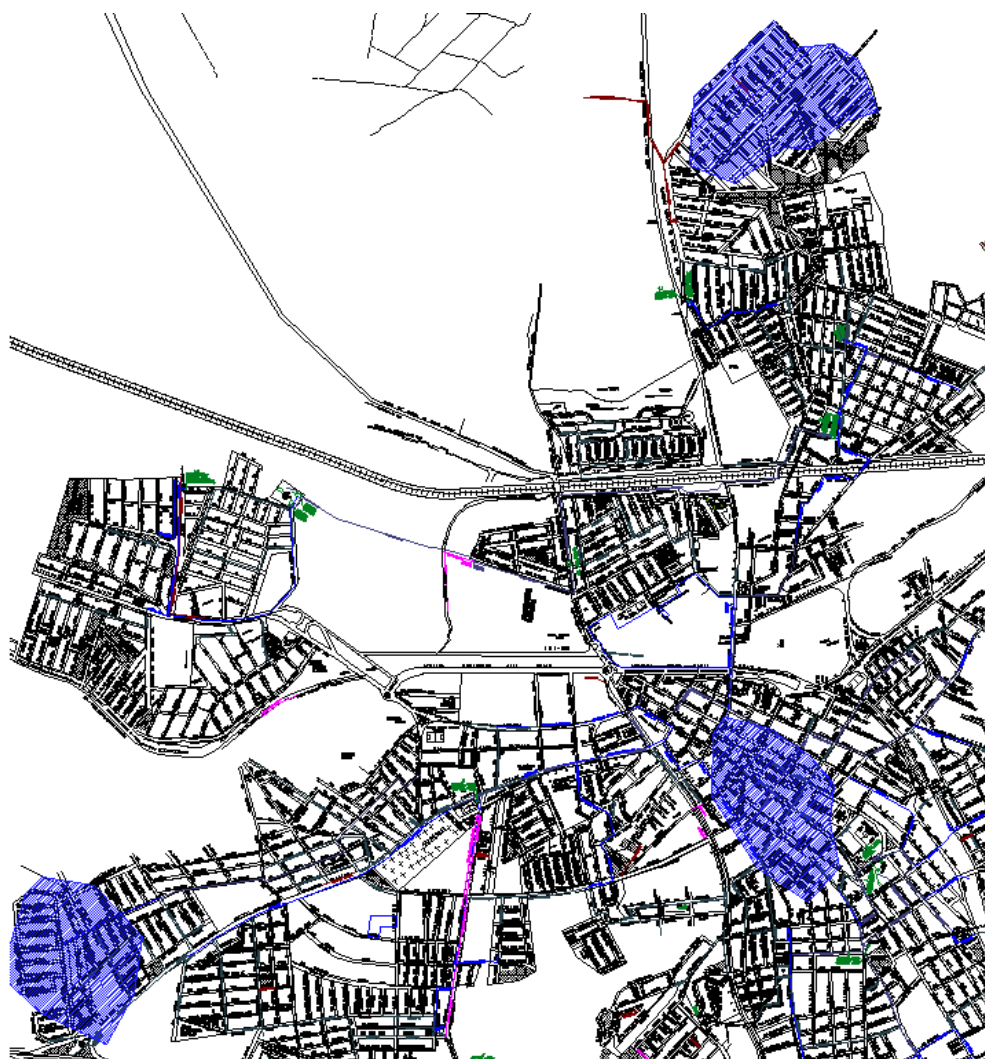
A figura a seguir apresenta os registros de ocorrências de vazamentos de água e pontos de abastecimento precário identificados pelos operadores do SAA de Mogi Mirim.

FIGURA 69. Mapa de Problemas mais frequentes de rompimentos e vazamentos observados pelos operadores do SAA de Mogi Mirim.

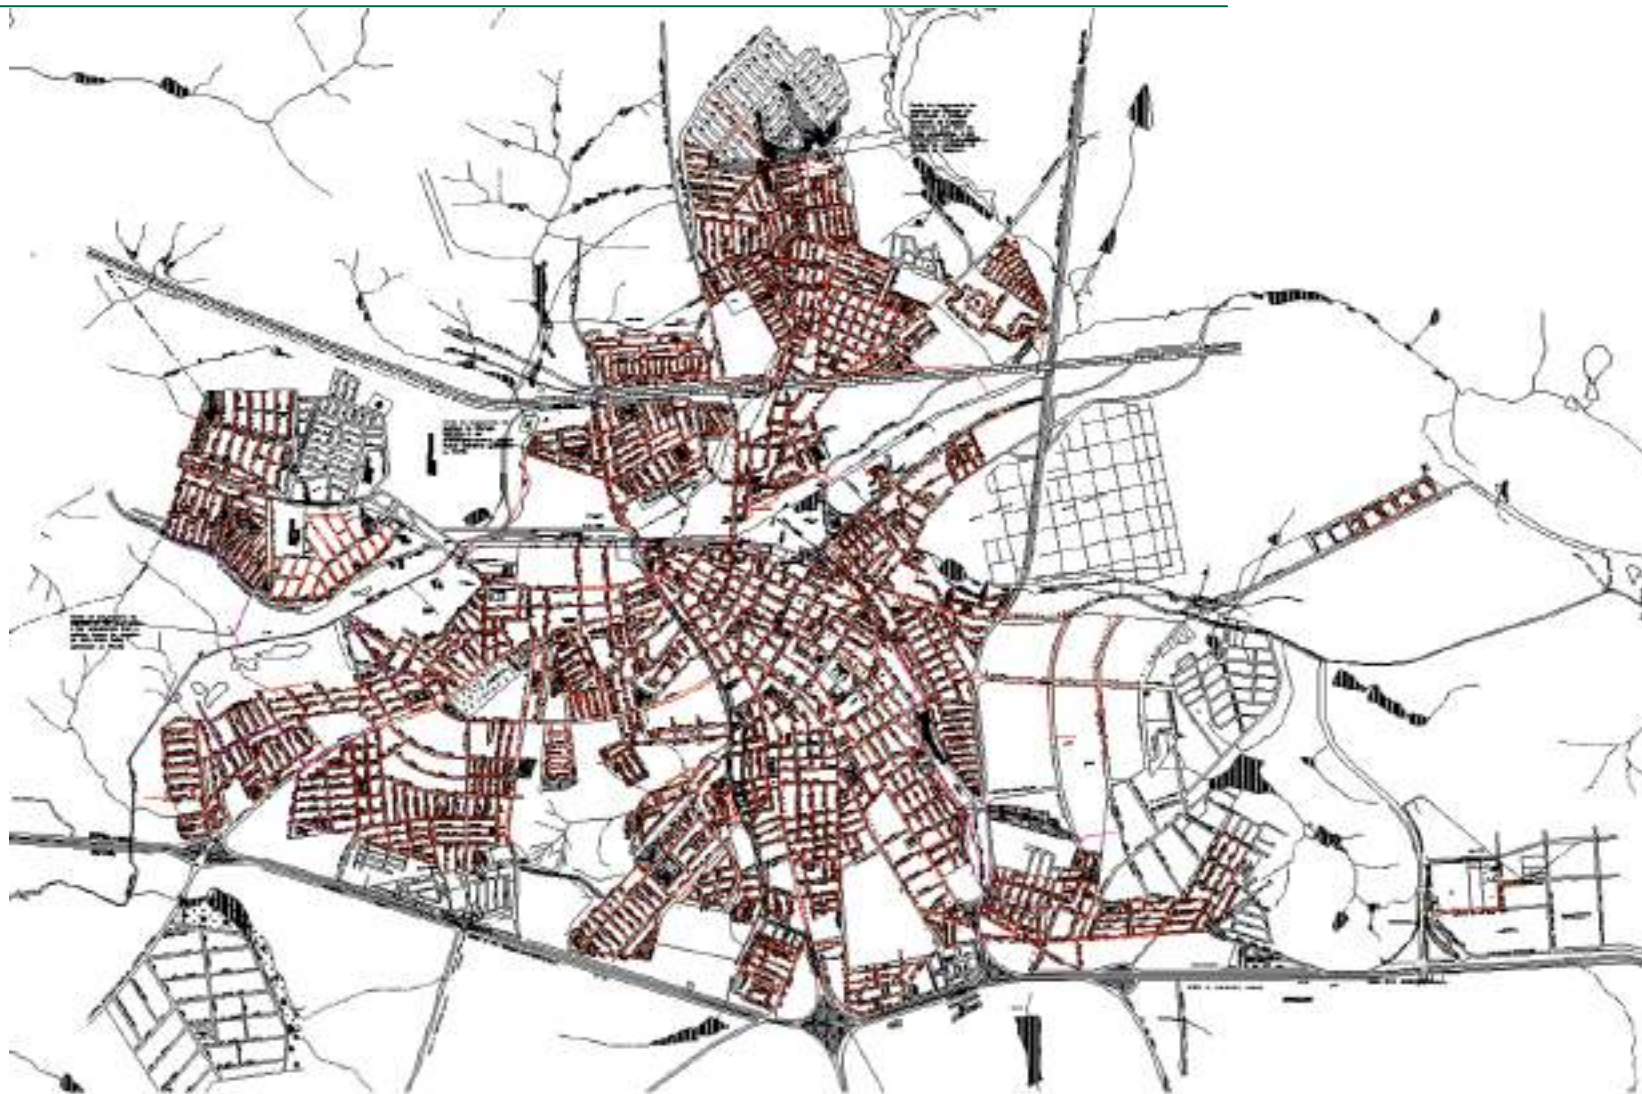
FIGURA 72. Distribuição das redes de esgotamento da Sub-bacia Mogi Mirim (locais com redes estão destacados em vermelho).

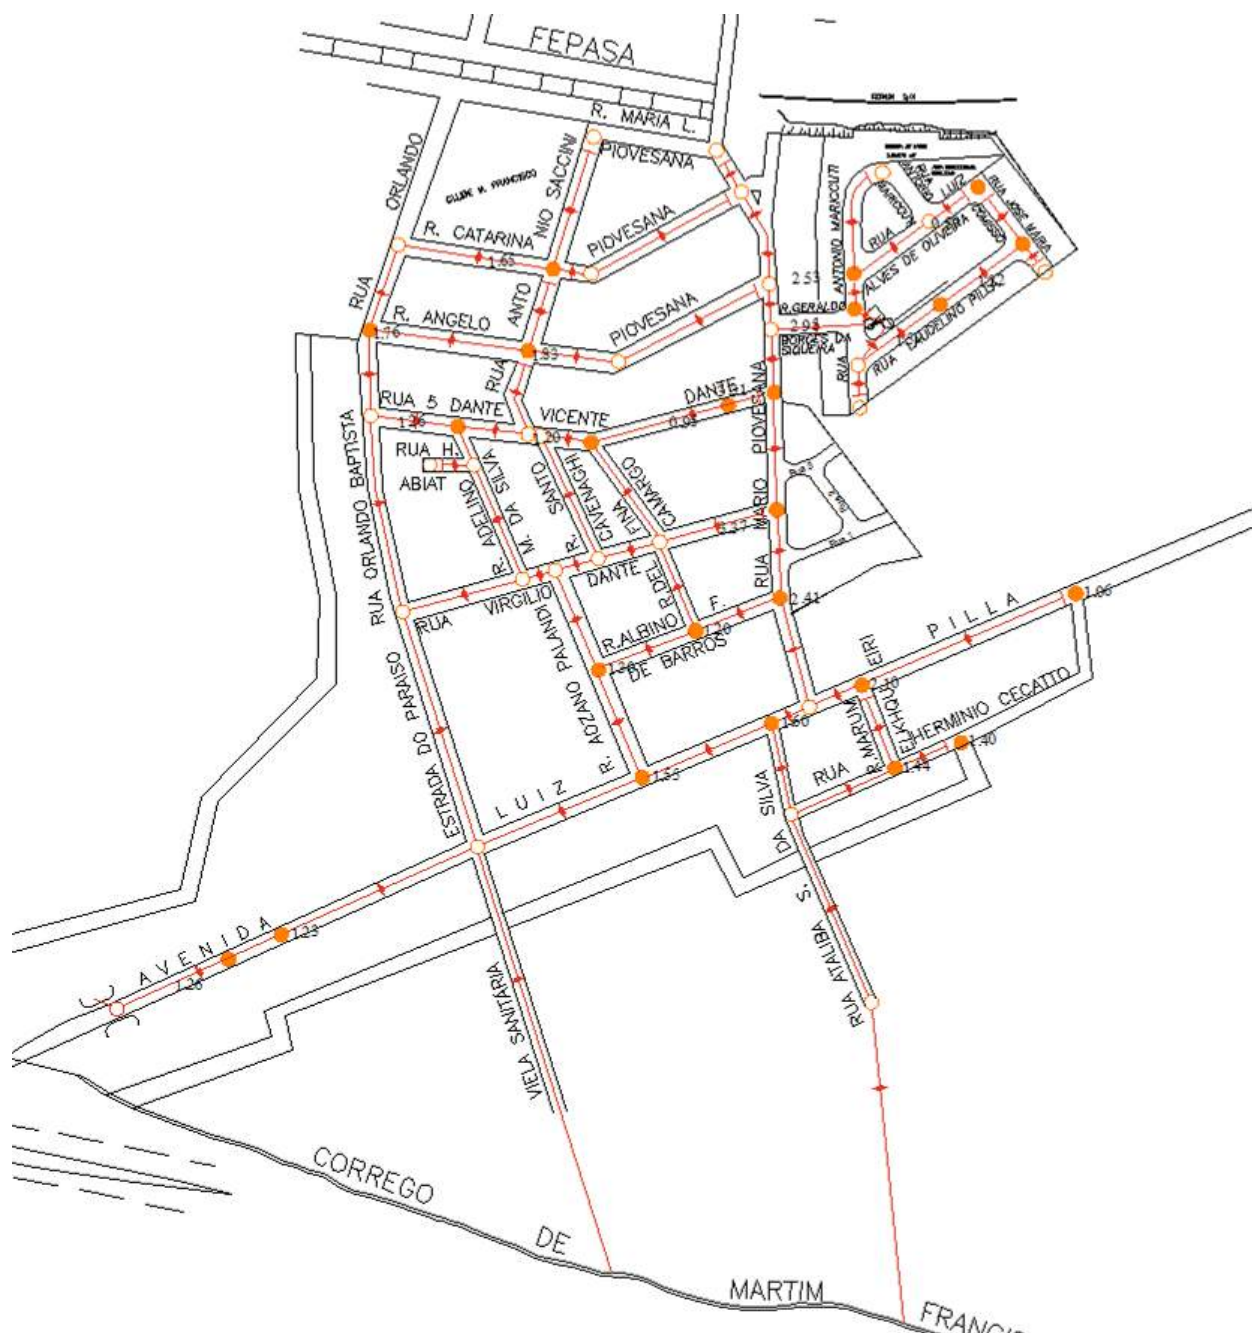
FIGURA 77. Esquema geral das redes existentes na Sub-bacia Martin Francisco.
